ACACIA MADEN İŞLETMELERİ GÖKIRMAK BAKIR MADENİ Erozyon ve Sediman Kontrol Planı 2017

ACACIA-2017-E&S-AECOM-PLN-192

29.09.2017

Çevre ve Halkla İlişkiler
Departmanı, AECOM Danışmanlık

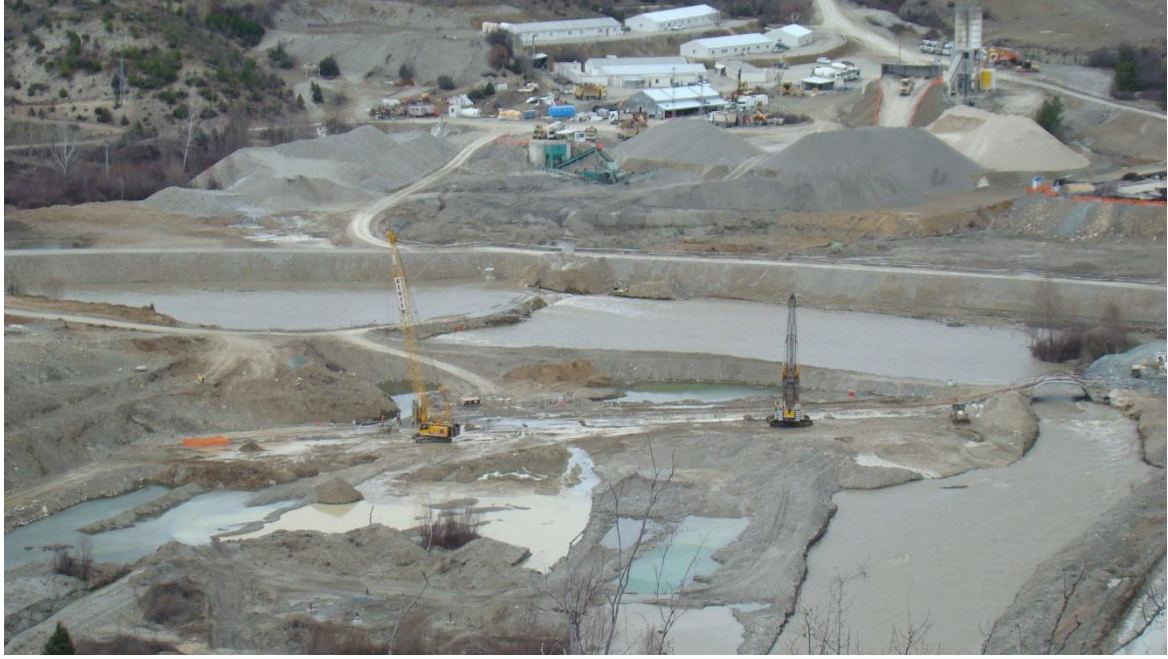
Şekil 6-2'da görüldüğü üzere, inşaat sahası hemen nehrin kenarında bulunmaktadır. Bu sebeple, saha boyunca kaya kaplı bir duvar (taş kaplama) inşa edilerek bitki örtüsünün temizlenmesi ve kesme/dolgu faaliyetlerinden kaynaklı arazinin bozulması çalışmaları esnasında ortaya çıkması beklenen malzemelerin nehrin kirlletmesi önlenmelidir.

Şekil 6-2: GBP Şantiyesi

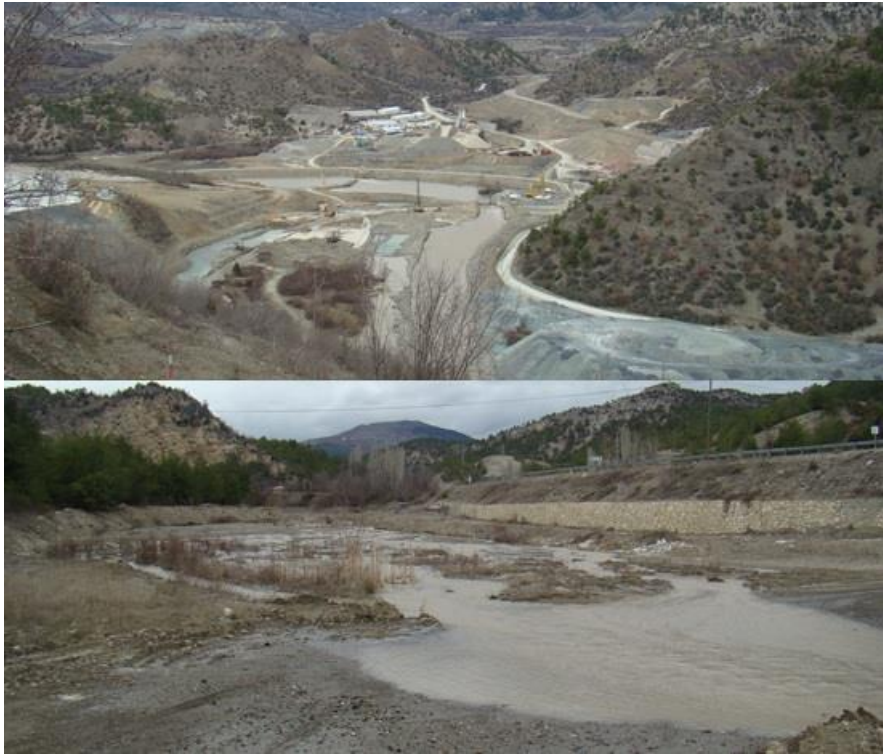
GBP maden sahası şantiyesinde hâlihazırda bazı önlemler alınmış bulunmaktadır ve Şekil 6-3'te de görüldüğü üzere nehir boyunca bir istinat duvarı inşa edilmiştir.

Şekil 6-3: GBP Maden Sahası Şantiyesinde Nehir Boyunca Uzayan İstinat Duvarı

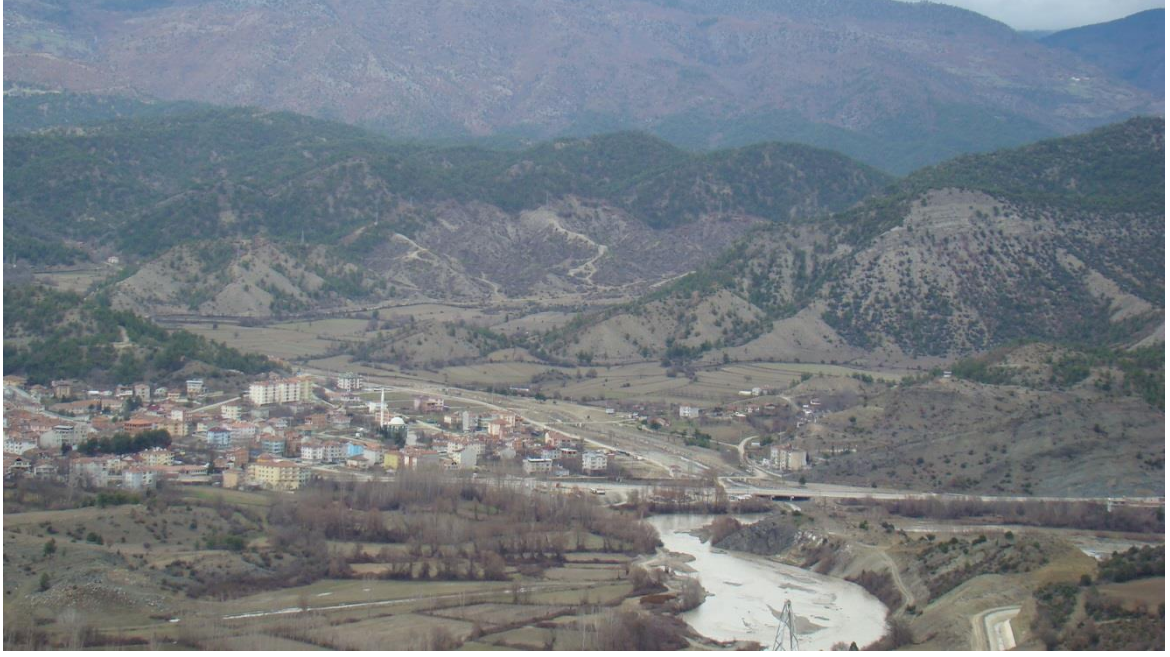
Şekil 6-6'da bozulmamış şevlerin genel manzarası verilmektedir. Küçük çalılar ve odunsu bitki örtüsü ile bu şevler oldukça dayanıklı olduğundan ESK açısından herhangi bir risk taşımamaktadırlar. PYP çalışmaları sırasında eğimlerin bu doğal ya da inşaat öncesi kalıpları dikkate alınmalıdır (GBP-PY1, GBP-PY2, GBP-PY3 ve GBP-PY4).

Şekil 6-6: GBP Şantiyesi Etrafındaki Boşaltma Havzasının Genel Görüntüsü

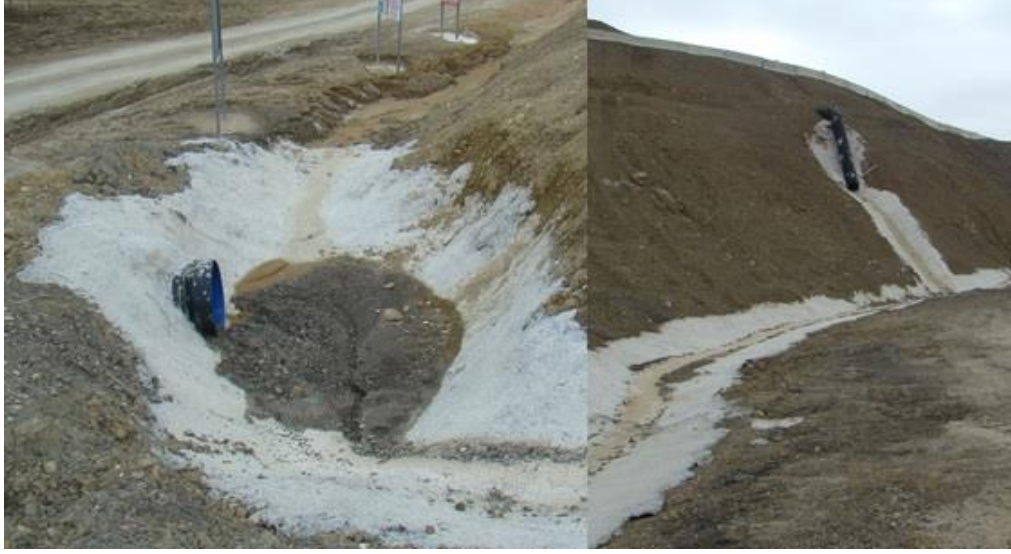
Hâlihazırda yol kavşaklarında ve üst yol yollarının dibinde menfez ve derivasyon yapıları (Şekil 6-9) inşa edilmiş durumdadır. Yoğun yağış sonrasında su yapılarının bakımının ve temizliğinin hemen yapılması da çok önemlidir. Şekil 6-9'da görülebileceği üzere, hâlihazırda menfezin çıkışında ve topuk hendeğinin içerisinde sedimantasyon birikmeye başlamış durumdadır.

Şekil 6-9: Menfez ve Topuk Hendeği (bir yol kavşağına ve erişim yolu yarı boyunca inşa edilmiş)

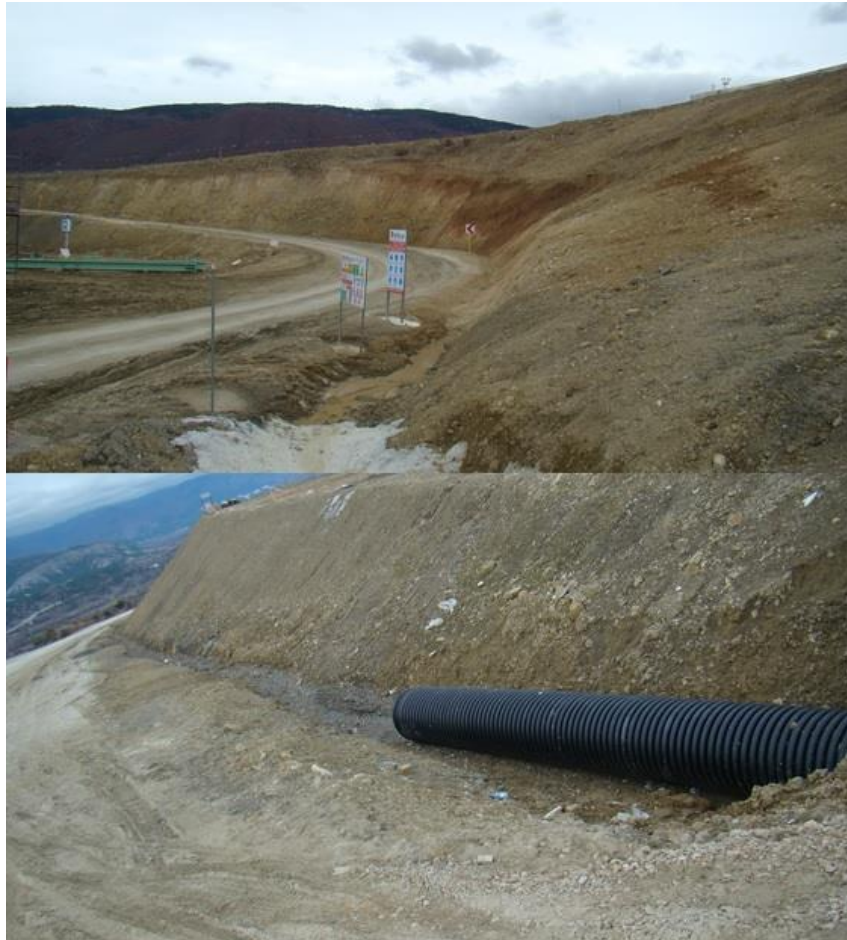
Benzer şekilde, Şekil 6-10 yol yolları boyunca topuk yarının içerisindeki çökeltinin gelişimini göstermektedir. Bu durum, su yapılarının düzgün şekilde çalıştırılması için bakım ve temizlik çalışmalarının düzenli bir şekilde yapılması gerektiğini göstermektedir.

Şekil 6-10: Erişim Yolu Yolları Boyunca Topuk Hendeği İçerisindeki Çökeltilerin Gelişimi

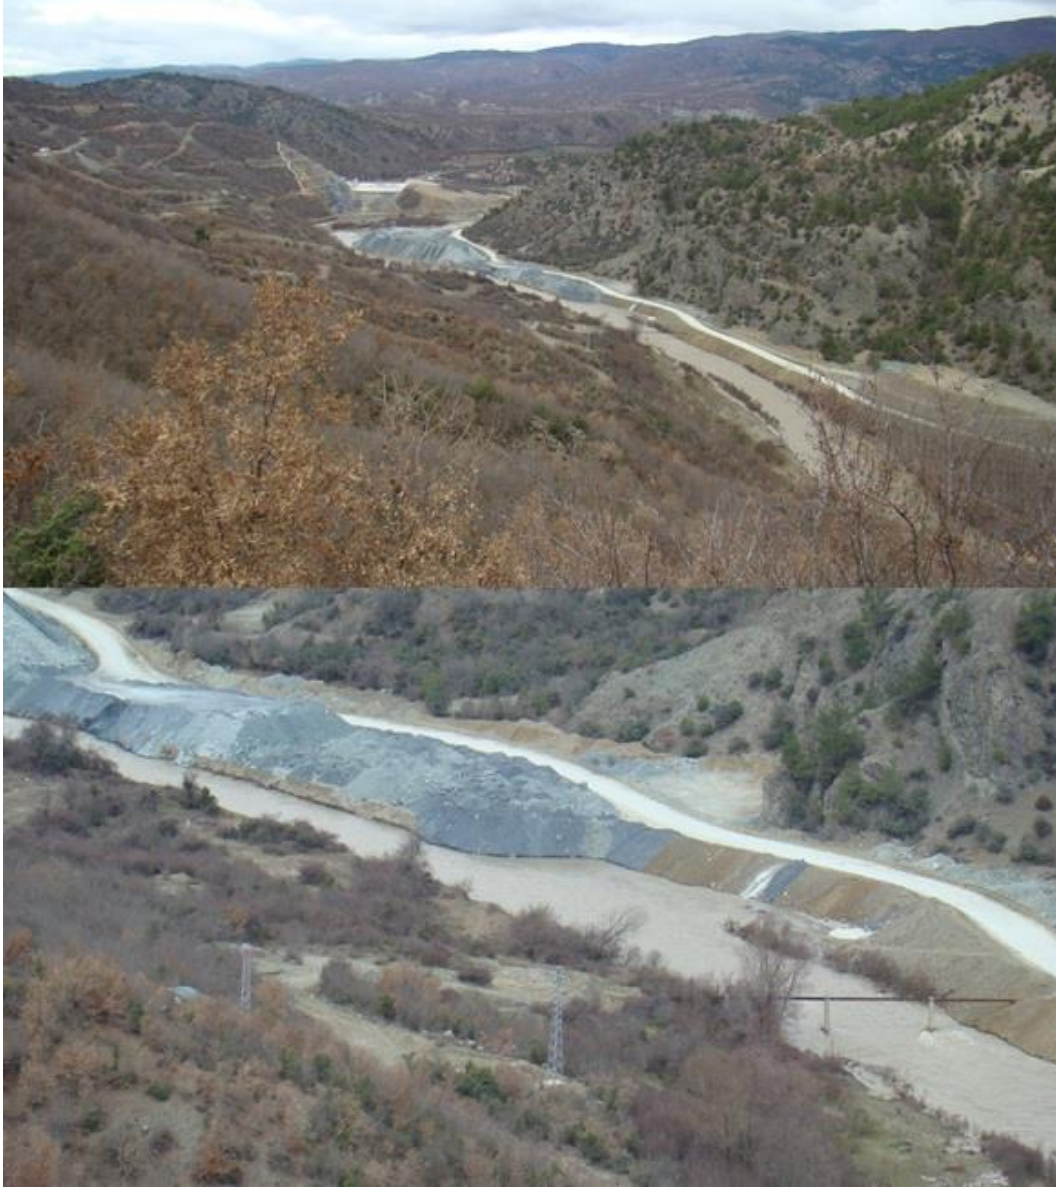
Şekil 6-11 GBP'nin işletilmesi için yeniden yönlendirilecek olan nehir boyunca devam eden alanların genel manzarasını göstermektedir. Nehir yeniden yönlendirilmesine ve sahadaki inşaat faaliyetleri esnasında nehir sistemine aktif sedimentasyon taşınımı riski olmamasına rağmen, yükseltinin yeniden ayarlanması ve bitki ekimi ile peyzaj ve yenileme çalışmaları (GBP-PY1 ve GBP-PY4) yapılmalıdır. Yol inşaatı yollarından kalan ve doğrudan nehirle birleşen dolgu eğimleri bitki örtüsü ile sağlamlaştırılmalıdır.

Şekil 6-11: GBP'nin İşletilmesi için Yeniden Yönlendirilecek Olan Nehir Boyunca Devam Eden Alanların Genel Manzarası

Buna ek olarak, yol inşaatının şevleri boyunca sahadaki depolama alanı (Şekil 6-11) gösterilmektedir. Burada derivasyon tüneli inşaatından kalan ve bitki örtüsü için uygun olmayan malzemeler birikmiştir.

Yükseltilerin yeniden ayarlanması ile eğim derecesi azaltıldıktan sonra, yüzey akış suları ve su yolları derivasyon kanalları ve hendeklerle (GBP-EK6 ve GBP-SK3) bu eğimlerde tutulmalı ve şev yüzleri üzerindeki karadan su akışı etkileri sınırlandırılmalıdır. Bundan sonra, uygun yerlerde, verilen derinlikte verimli üst toprak (sahada üst toprak yönetimi ile depolanan) atıldıktan sonra kalıcı çim ekimi (sulu tohumlama) ve ağaç ekimi (GBP-EK4 ve GBP-PY2) yapılarak bu yerler stabilize edilmelidir. Özellikle, üst toprağın serilmesinden sonra, eğimin azaltılması ve yükseltilerin yeniden ayarlanması ile mevcut topografya ile uygun hale getirilecek olan şevler kalıcı çim ve ağaç ekimi yapmak üzere rehabilite edilmelidir. Yolların diplerinde inşa edilecek olan derivasyon yapıları (derivasyon kanalları veya hendekler) (GBP-EK6) ile yüzey akış suyu güvenli bir şekilde doğal dere yataklarına yönlendirilmelidir.

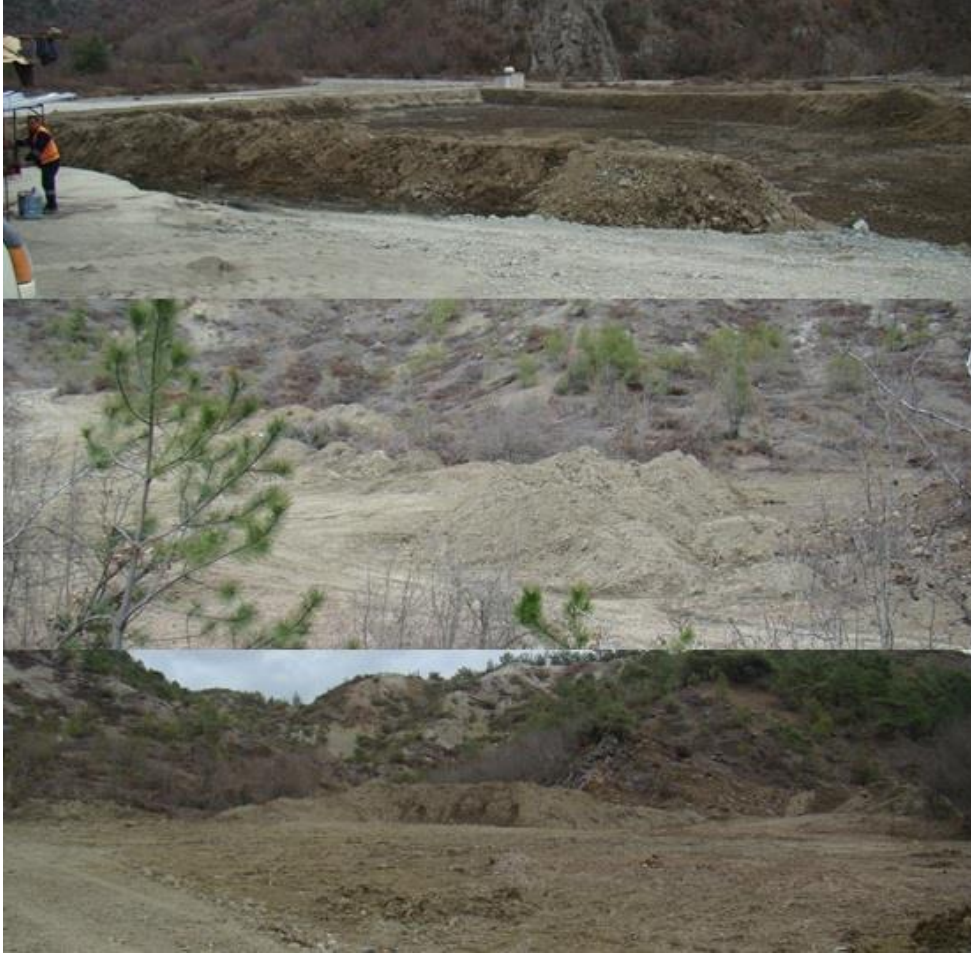
Şekil 6-12: GBP Şantiyesinde Üst Toprak Yönetimi

Şekil 6-12 GBP şantiyesindeki üst toprak yığınlarını göstermektedir. Sahadaki toprak kaynakları orman örtüsü altında kaldığı için çok sınırlı olduğundan, verimli üst toprak sıyrılmalı ve sonrasında korunarak düzgün bir şekilde yönetilmelidir (GBP-PY1 ve GBP-PY4). Üst toprak kaynakları verilen kesit alanlarda bu iş için ayrılmış üst toprak yönetimi noktalarında saklanmalı ve üzerleri örtülerek korunmalıdır. Aksi takdirde, rüzgâr erozyonunun yanı sıra su çarpması ve yüzeysel aşınma süreçleri ile malzemelerin savrulması ve kayması sonucu bu yığınlardan doğal suyollarına sedimantasyon taşınması ihtimali artacaktır. İnşaat faaliyetleri sırasında toz kaynaklı rüzgâr erozyonu sebebiyle sedimantasyon taşınmasını engellemek ya da azaltmak için sulama ya da diğer toz azaltıcı uygulamalar gerçekleştirilmelidir (GBP-SK4). Son olarak, derivasyon yapıları (yönlendirme kanalları veya hendekler) ile yüzeyden akan suların depolama alanının üzerinden ya da içerisinden geçmesi engellenmelidir (GBP-EK6). Yığınlar etrafından inşa edilecek olan derivasyon hendekleri, su erozyonu yüzünden kaybolan toprakların doğal suyollarına ulaşmasının önlenmesi açısından önem teşkil etmektedir.

Verilen kesit alanda saklanan ve bitki örtüsü ve mühendislik yapıları ile korunan verimli üst toprak, Projenin rehabilitasyon aşamasında peyzaj ve yenileme çalışmaları için kullanılacaktır.

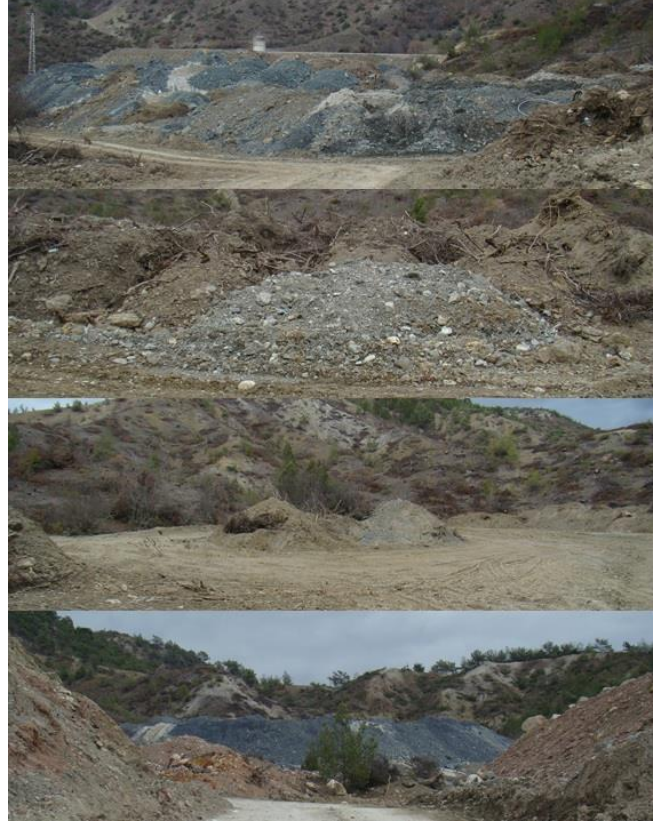
GBP şantiye sahasının farklı bölümlerinde bulunan derin yeraltı malzemeleri için depolama alanları Şekil 6-13'te gösterilmektedir. Üst toprağa benzer şekilde, bu malzemeler de verilen kesit alanlarda bu iş için ayrılmış noktalarda saklanmalı ve üzerleri örtülerek korunmalıdır. Aksi takdirde, rüzgâr erozyonunun yanı sıra su çarpması ve yüzeysel aşınma süreçleri ile malzemelerin savrulması ve kaymasının, bu yığınlardan doğal suyollarına sedimantasyon taşınması ihtimalini arttırması beklenmektedir. Özellikle, GBP madeni için yapılan inşaat faaliyetleri sırasında toz kaynaklı rüzgâr erozyon durumları sebebiyle sedimantasyon taşınmasını engellemek ya da azaltmak için sulama ya da diğer toz azaltıcı uygulamalar gerçekleştirilmelidir (GBP-SK4). Son olarak, derivasyon yapıları (yönlendirme kanalları veya hendekler) ile, yüzey akış suları depolama alanının üzerinden ya da içerisinden geçmesi engellenmelidir (GBP-EK6). Yığınlar etrafından inşa edilecek olan derivasyon hendekleri, su erozyonu yüzünden kaybolan toprakların doğal suyollarına ulaşmasının önlenmesi açısından önem teşkil etmektedir. Ayrıca, mevcut topografyaya bir dereceye kadar uygun hale getirmek adına bu şevlerin yükseltilerinin yeniden ayarlanması veya yeniden şekillendirilmesi gerekecektir.

Şekil 6-13: GBP Şantiyesinde Yeraltı Malzemesi Yönetimi (Sahada malzeme depolama)

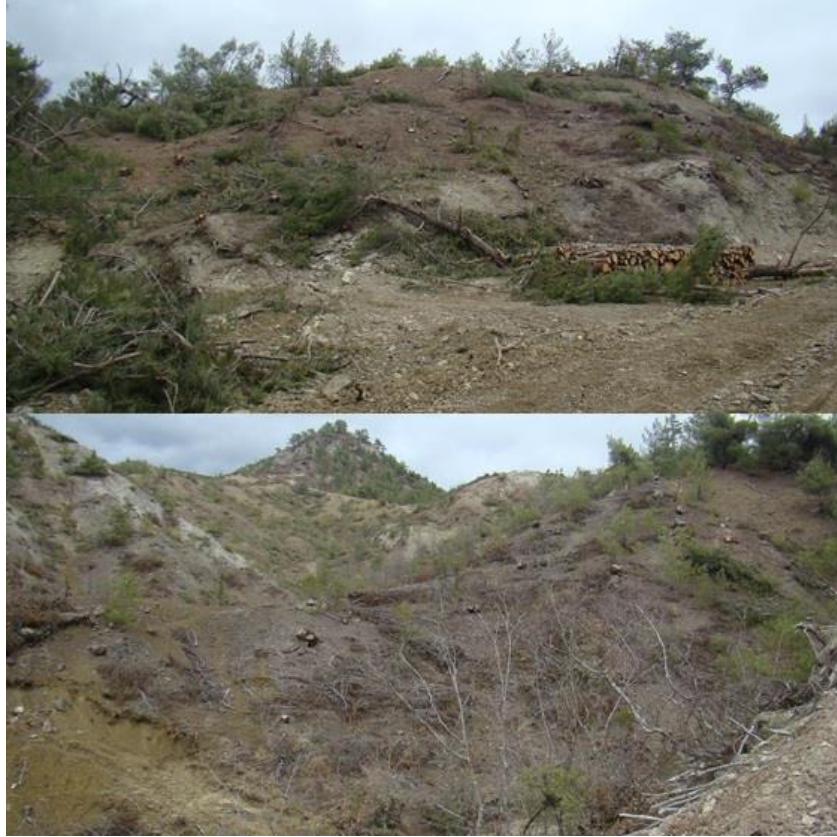
Şekil 6-14: GBP Şantiyesinde Bitki Örtüsü Temizleme Çalışmaları

GBP şantiye sahasının bazı bölümlerinde, bir dereceye kadar bitki örtüsü temizliği çalışması yapılmış ve yapılacaktır (bakınız Şekil 6-14). Temizlendikten sonra, organik anlamda zengin olan verimli üst toprağı solumun

(A ve B horizonları) ve yığının derinliklerine kadar sıyırmak ve peyzaj ve yenileme çalışmaları için kullanılmak üzere başka bir alanda uygun şekilde korumak gerekmektedir (GBP-PY1 ve GBP-PY4).

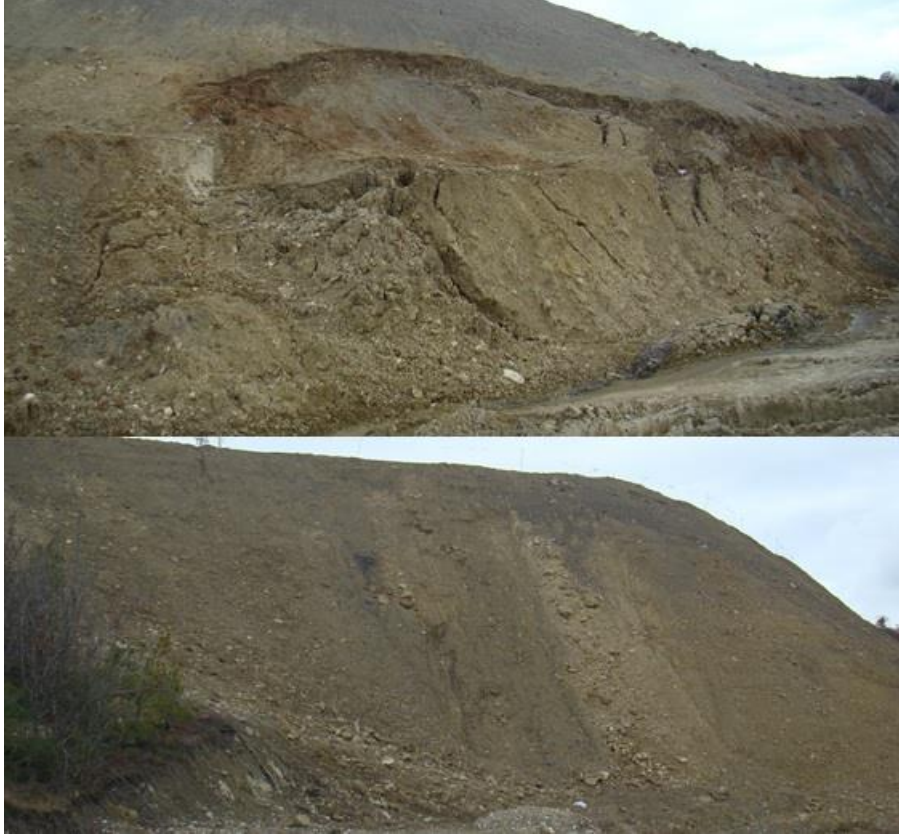
Şekil 6-15: GBP Şantiye Alanındaki Yar Şevlerindeki Bazı Kitlesel Hareketler (düşme, kayma ve akış)

GBP şantiye sahasındaki faaliyetler sonucunda ciddi ölçüde arazi bozunumu meydana gelecektir. Şekil 6-15, GBP şantiye sahasındaki yar şevlerindeki bazı kitlesel hareketleri (düşme, kayma ve akış) göstermektedir. Şevlerin kaymasını önlemek için, yükseltilerin yeniden ayarlanması ile eğim derecesi azaltıldıktan sonra, yüzey akış suları ve suyolları derivasyon kanalları ve hendeklerle (GBP-EK6 ve GBP-SK3) bu eğimlerde tutulmalı ve şev yüzleri üzerindeki karadan su akışı etkileri sınırlandırılmalıdır. Bundan sonra, uygun yerlerde kalıcı çim ekimi (sulu tohumlama) ve ağaç ekimi (GBP-EK4 ve GBP-PY2) yapılarak bu yerler stabilize edilmelidir. Yükseltilerin yeniden ayarlanmasının mümkün olmadığı durumlarda, kayadan bir istinat duvarı (GBP-EK8) inşa edilmelidir.

Bu şevler tohumlama ve bitki ekimi çalışmalarının düzgün bir şekilde sürdürülemeyeceği kadar dik kesilmişlerdir. Bu sebeple uygun şev eğimi derecelerine (2Y/1D; 2 yataya 1 dikey ölçüsünden daha dik olmamaları gerekmektedir) getirilmeleri (şevlerin yükseltilerinin yeniden ayarlanması veya yeniden şekillendirilmeleri) gerekmektedir. Yüzeyden su akışını kontrol etmek ve şev yüzündeki erozyon kaynaklı hasarları sınırlandırmak için yükseltileri yeniden ayarlanan şevlerin tepe noktasında ya da başında bulunan derivasyon yapıları (yönlendirme kanalları veya hendekler) (GBP-EK6) çok önemlidirler. Ayrıca, yol üstü yarların diplerinde inşa edilecek olan derivasyon yapıları ile yüzey akış suyu güvenli bir şekilde doğal dere yataklarına yönlendirilmelidir. Uygun bir su yolu olmazsa, şev yüzeyi üzerine enerji dağıtıcı bir drenaj kanalı (boşaltma oluğu) inşa edilmelidir. Aksi takdirde, yol yüzeylerinden akan ve yolu aşarak yarlardan aşağı doğru şev yüzeylerinden akan yüzey akış suyu ilave toprak erozyonu ve kayma sorunlarına yol açabilir. Kalıcı tohumla (sulu

tohumlama) ve ağaç ekimi (GBP-EK4 & GBP-PY2) vasıtasıyla şev yüzeyi akışları ve doğal dere yataklarının kontrol altına alınmasından sonra, erişim yollarının yar şevleri stabilize edilmelidir.

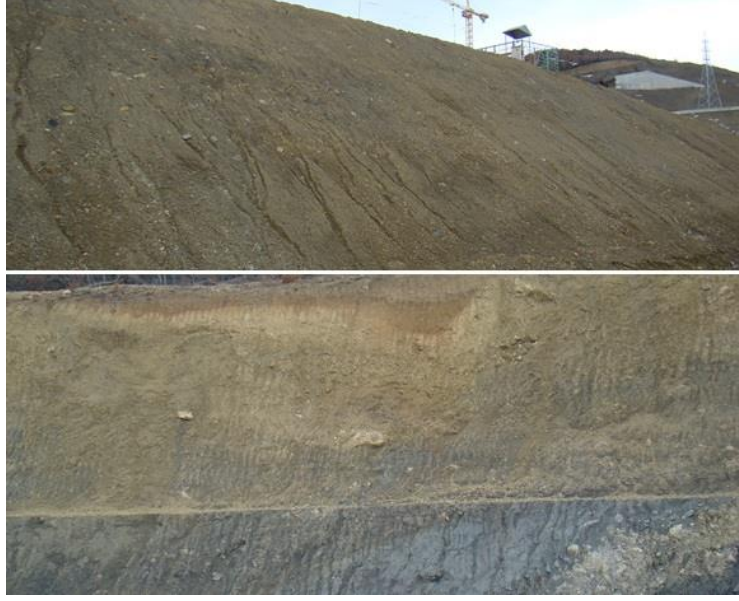
Şekil 6-16: GBP Şantiye Alanının Yar Şevlerinde Çizgi Erozyonu, Kanal ve Kesiklerin Oluşması

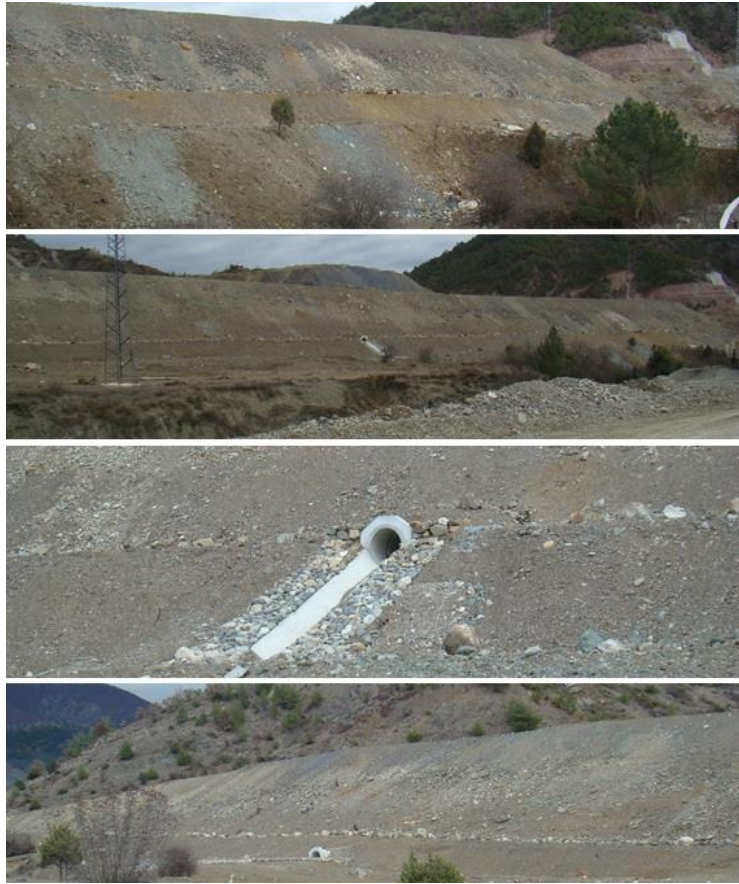
Şekil 6-17: GBP Şantiye Alanındaki Mühendislik Yapıları Kenarındaki Dolgu Şevleri

GBP şantiye alanındaki mühendislik yapıları kenarındaki dolgu şevleri Şekil 6-17'de verilmektedir. Hâlihazırda yol kavşaklarında ve yol üstü yolların dibinde menfez ve derivasyon yapıları (GBP-EK6) inşa edilmiştir (Şekil 6-17). Bu şevler, tohumlama ve bitki ekme çalışmaları kolaylıkla sürdürülebilecek kadar düzgün şekilde

doldurulmalıdır. Oldukça uzun olan şevler de banketler ile kırılacak ve şev uzunluklarını başarılı bir şekilde kırmak için geçici ve kalıcı derivasyon yapıları kurulacaktır (GBP-EK6). Ancak, bu şevler kalıcı çim ekimi (sulu tohumlama) ve ağaç ekimi (GBP-EK4 ve GBP-PY2) yapılarak stabilize edilmelidir.

Sonuç olarak, mekanik ESK önlemleri (GBP-EK4) ile hâlihazırda yerüstü suyu yönetimi yapılmaktadır (GBP-EK6); ancak bu mahallerde hala biyoteknik önlemlere (GBP-PY2) ihtiyaç duyulmaktadır.

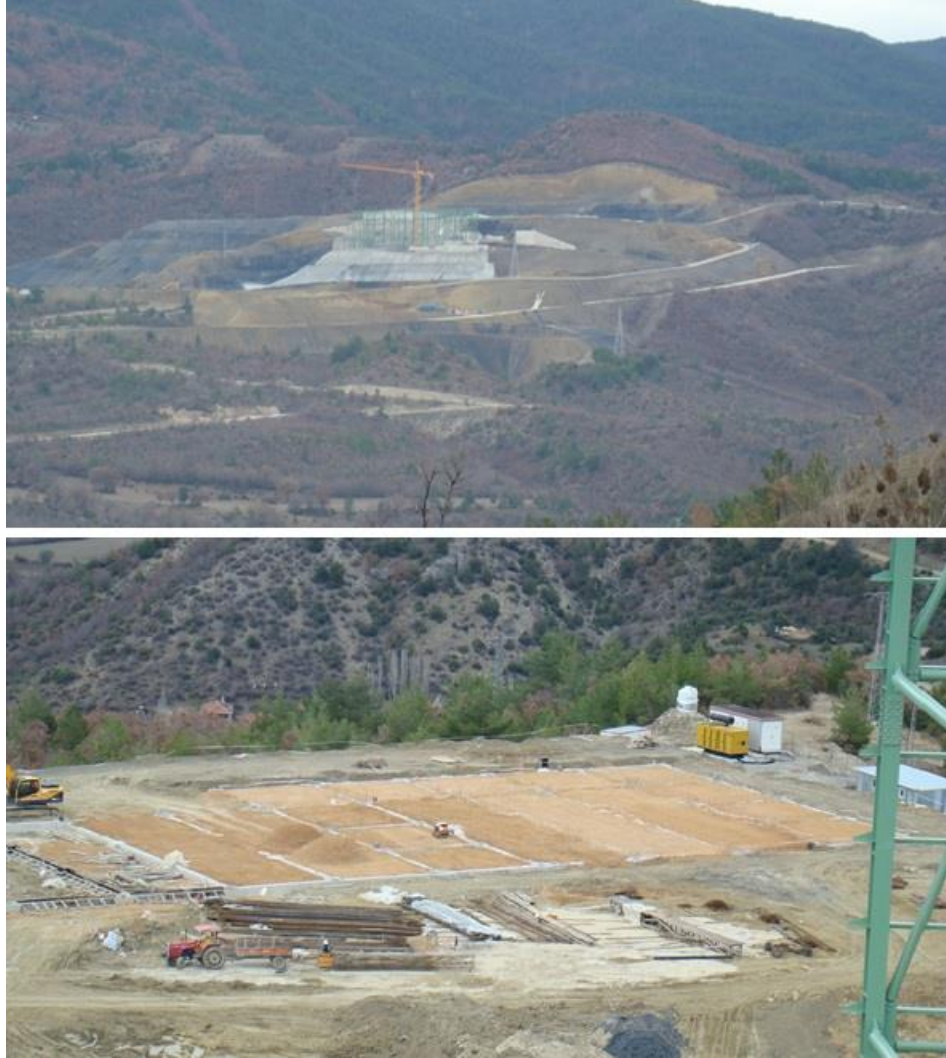
Şekil 6-18: GBP Maden Sahasındaki Proses Tesisi Alanı

Şekil 6-18 GBP maden sahasındaki proses tesisi alanını göstermektedir. Saha, nehrin kenarında bulunmamasına rağmen, sıçrama, yüzeysel aşınma, çizgi ve oyuntu erozyonu süreçleri ile doğal suyollarına gelen sedimentasyon vasıtasıyla bu bozulmuş alanlardan hala malzeme taşınması riski bulunmaktadır. Nispeten daha uzun olan dolgu şevleri tesviye hendekleri (şev kırıcılar) ile kırılarak yüzey akışının hızı azaltılmalıdır. Bundan sonra, şevler düzeltilerek küçük çalılar ve odunsu bitkiler ile bitki örtüsü oluşturulması gerekmektedir (GBP-EK4 ve GBP-PY2).
