إطار المرونة لكوفيد-19 التابع للبنك  
الأوروبي لإعادة الإعمار والتنمية -  
برنامج التدريب على التقييم البيئي  
والاجتماعي

فيديو 2 - قطاع التوريد والتوزيع الكهربائي

يونيو 2020

المثال المستخدم يخص التحديث والتشغيل الآلي لمحطات كهربائية فرعية قائمة.

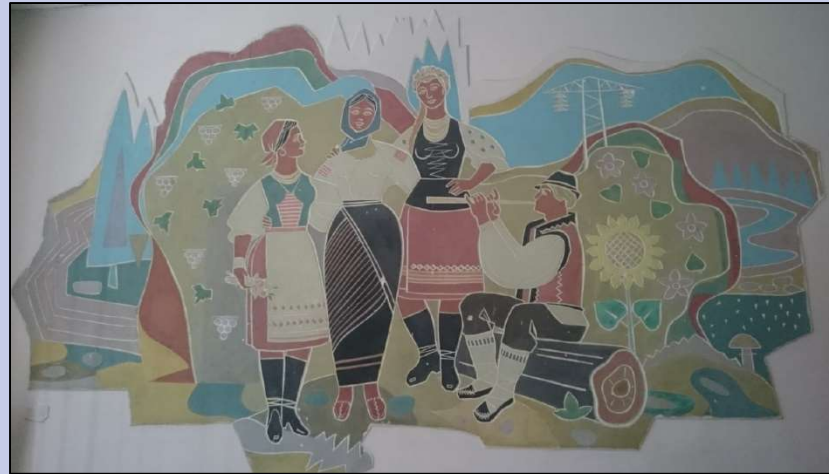
احتوت إحدى المحطات الفرعية على لوحات من الحقبة السوفياتية، بما في ذلك هذا المثال الذي يعكس ثقافة الحياة الريفية والبيئة الطبيعية.

- يعود تاريخ القطع الأثرية إلى عام 1962 وهي في حالة جيدة
- قد يتضرر أثناء أعمال الترقية
- لا يوجد دخول عام إلى المحطات الفرعية
- توجد منظمة سوفياتية للفنون الثقافية داخل وزارة الثقافة
- تشمل الخيارات التجديد والحماية والإغلاق المحتمل لعامة الجمهور في المستقبل، أو عرض الصور الفوتوغرافية مع بطاقات المعلومات

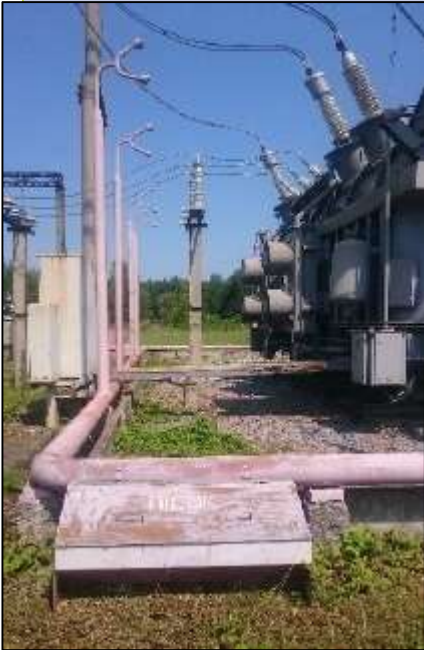
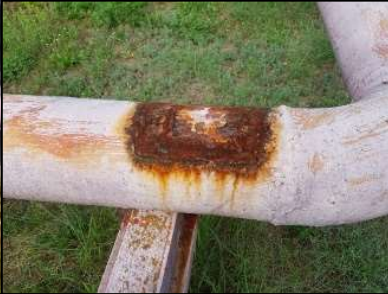
- المتعاقدون المشاركون في إيقاف تفكيك وتركيب بنية تحتية جديدة
- ستتبقى أجزاء من المحطة الفرعية تشغل أثناء الأشغال.
- سيتم تحديث أنظمة مكافحة الحرائق الحالية لإستخدامها في المنشآت الجديدة
- وجوب منطقة عازلة محيطة بالمحطة لحماية العامة (من المجال الكهربائي والمغناطيسي، الضوضاء)

1. تحديث تقييم المخاطر ليشمل جميع مخاطر المشروع بما في ذلك استخدام المقاولين.
2. تحسين وتحديث وتنفيذ إجراءات السلامة.
3. مراجعة وتحديث أنظمة مكافحة الحرائق الحالية.
4. وضع خطة إدارة المقاول (أنشطة الإشراف والرقابة).
5. تحديد وإزالة الأسباب قبل بدء الأعمال.
6. القيام بإجراء تقييم هيكلي لجميع الأعمدة والدعامات والأقواس، واستخدام النتائج لإعداد بيان طريقة لإزالة الموصلات القديمة لتقليل مخاطر الانهيار.
7. وضع خطة رفع لتشمل الطرق والمواقع المصرح بها للمصانع والرافعات المتنقلة ، ومسافات الاقتراب الآمنة للعمال.

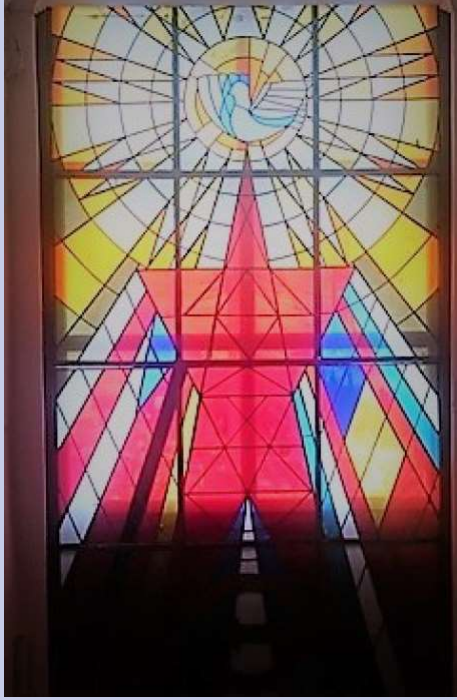
نافذة زجاجية ملونة بما في ذلك حمامة  
جالسة في أعلى برج نقل كهربائي

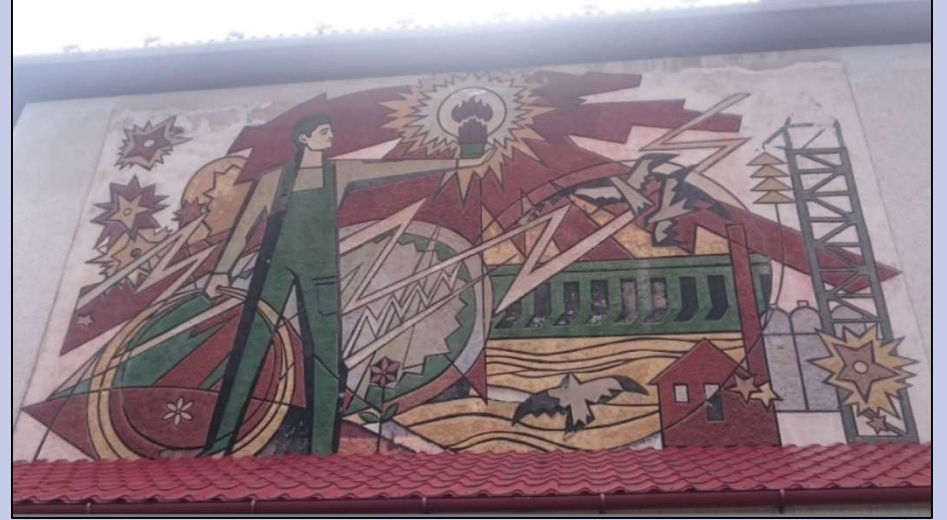
جدارية خارجية لعامل يحمل مصباحًا ساطعًا
