إطار المرونة لكوفيد-19 التابع للبنك  
الأوروبي لإعادة الإعمار والتنمية -  
برنامج التدريب على التقييم البيئي  
والاجتماعي

الفيديو 1 - توليد الكهرباء

يونيو 2020

# مقدمة للمشروع

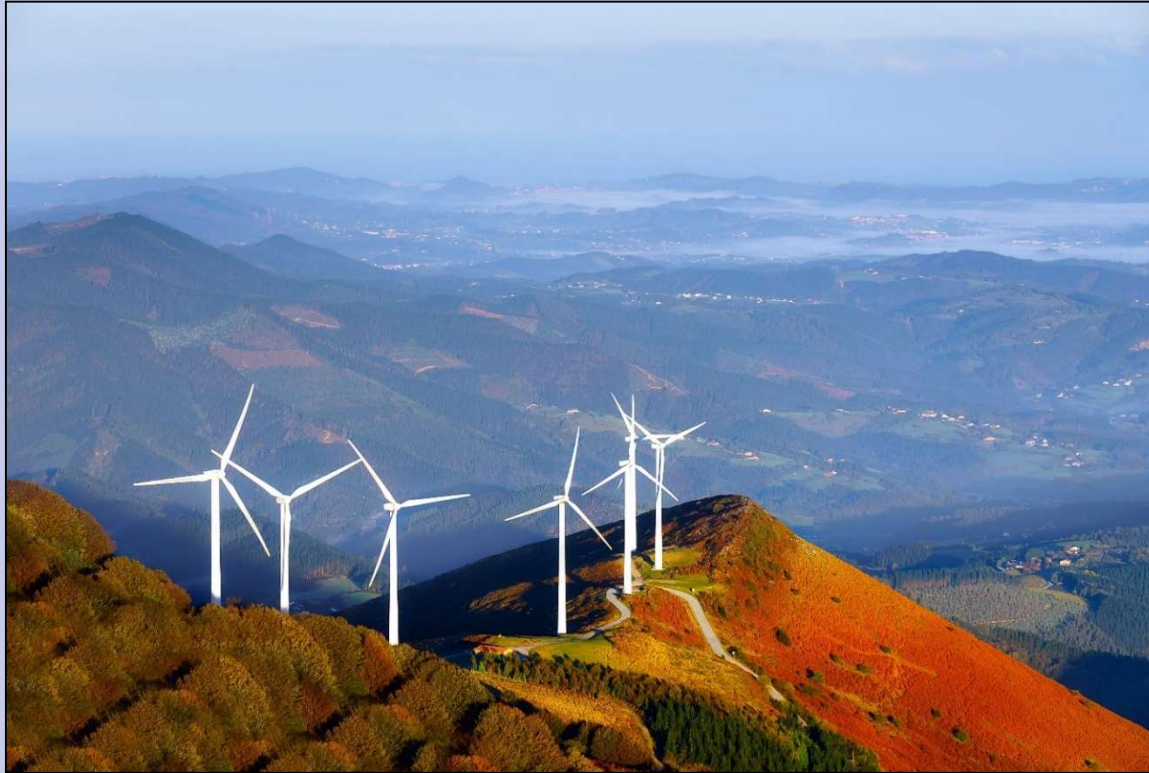
معطيات أساسية :

- 30 توربينة رياح برية توفر حتى 110 ميغاوات

- خط علوي لنقل الكهرباء بطول 25 كم

- معسكر البناء، غرفة التحكم، المحطة الفرعية

- تطوير المسالك الترابية الحالية إلى طرق معبدة يمكن إستعمالها من طرف العامة

- توربينات بارزة للغاية على قمم جبال مغطاة بالثلوج في فترات الشتاء

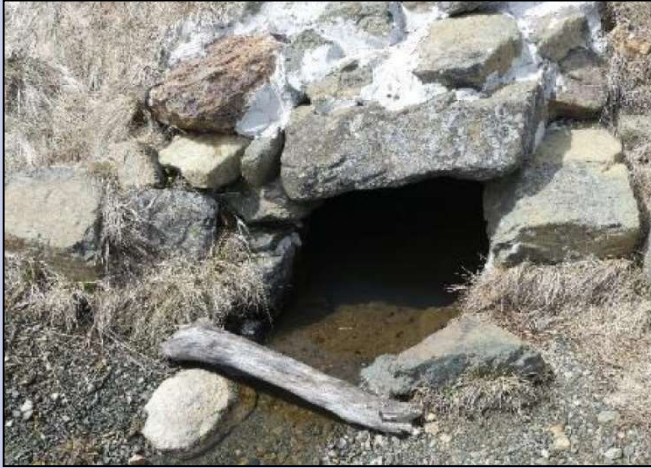
وجود ينابيع جبلية واستهلاك المياه من طرف الرعاة المحليين والمواشي مع تواجد مجموعة متنوعة من الخفافيش والطيور ( في الكهوف).

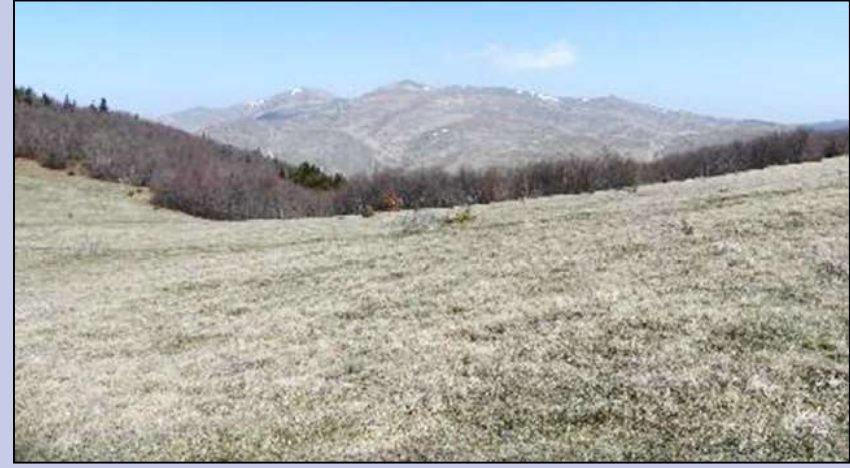
تستخدم منطقة المشروع بشكل غير رسمي لرعي الماشية وإستغلال الموارد الطبيعية.

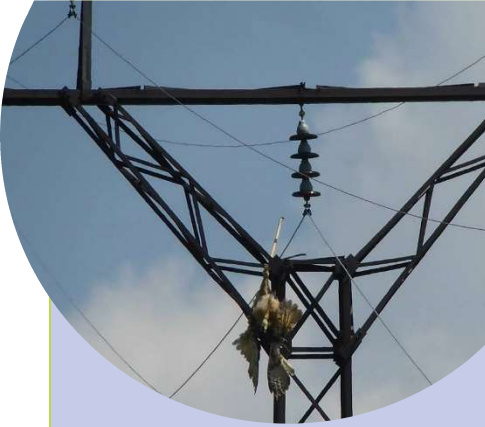
## خط نقل علوي

- خطر الاصطدام لأنواع معينة من الطيور
- بصمة تركيب أبراج على قواعد خرسانية
- ضرر إضافي بالأرض أثناء أشغال البناء
- قد تكون هنالك حاجة لإزالة الغطاء النباتي بشكل دائم تحت خطوط الكهرباء العلوية
- يمكن لضوضاء البناء أن يزعج الطيور المعششة (*Circaetus gallicus*)
- إمكانية حصول تأثير على الأنواع الأقل حركية (سلحفاة هيرمان)

- محاذاة خط النقل المسارات المقترحة لتقليل مخاطر الاصطدام.
- تحديد توقيت أشغال البناء لتجنب إزعاج الطيور الحساسة أو مجاثم الخفافيش النادرة حتى يغادر الصغار أعشاشهم.
