إطار المرونة لكوفيد-19 التابع للبنك الأوروبي لإعادة الإعمار والتنمية - برنامج التدريب على التقييم البيئي والإجتماعي

الفيديو 3 - توزيع مياه الشرب

يونيو2020

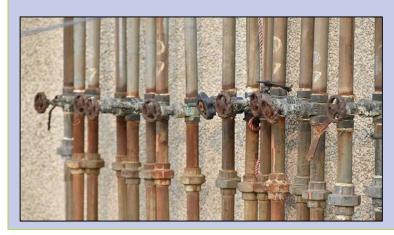
- سيزيد المشروع من استخراج المياه الجوفية إلى 20000 متر مكعب في اليوم وتجنب السحب من الأنهار (يؤدي تفعيل مطلب الأداء رقم 3 بسبب ارتفاع الطلب على المياه)
- شبكة إمدادات المياه الحالية بها تسريبات وعدد قليل من صمامات الإغلاق التي يمكن استخدامها للإصلاح
 - مراقبة ارتفاع المياه الجوفية في الآبار غير كافية
 - لا يتم تسجيل كمية الاستخراج بدقة
- تقييم غير ملائم لإستدامة استخراج المياه الجوفية الإضافي والتأثيرات على المستخدمين الآخرين (النموذج الهيدروجيولوجي)
