ACACIA MADEN İŞLETMELERİ GÖKIRMAK BAKIR MADENİ Erozyon ve Sediman Kontrol Planı 2017

ACACIA-2017-E&S-AECOM-PLN-192

29.09.2017

Çevre ve Halkla İlişkiler
Departmanı, AECOM Danışmanlık

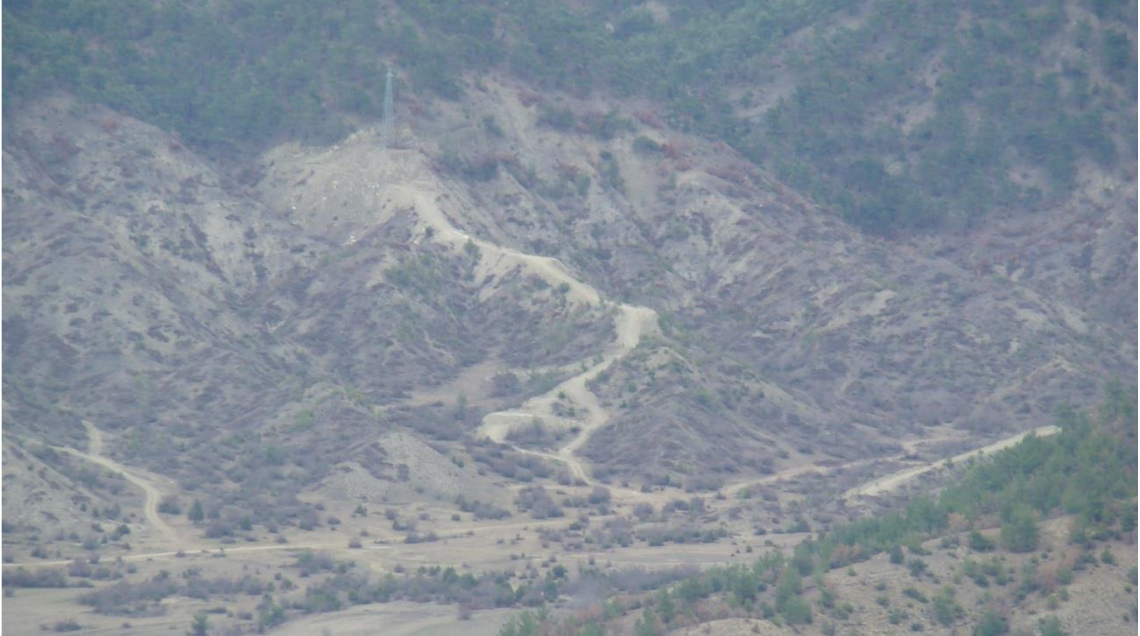
GBP sahasının bozulmamış kısımlarının genel manzarası Şekil 6-1'de verilmektedir. Bölgenin jeolojisinin ve topografyasının sarp ve sert oluşu sebebiyle Proje Sahasında erozyon ve sedimantasyon kontrolü (ESK) önlemleri alınmalıdır. Sahada büyük kütleler halinde kayalar bulunmakta, bu da inşaat faaliyetleri sırasında toprak ve sedimantasyon kirliliğini ve nehre taşınması riskini azaltmaktadır. Ancak, inşaat artığı ve kaya parçaları gibi nispeten büyük malzemelerin aşağı düşmesini engellemek için yarıların aşağıya doğru olan eğimli kenarlarını stabilize etmek ve nehre yakın konumdaki aşağı doğru olan eğimlerde yarlar inşa edileceği için bu eğimlerin kontrolünü yapmak gerekmektedir. Bu yüzden, kesme/dolgu malzemelerinin nehri kirlletmesini engellemek için şevin tabanına kaya kaplı bir duvar (taş kaplama) ya da kayadan bir istinat duvarı inşa edilmelidir (GBP-EK7 veya GBP-EK8). Buna ek olarak, yüzey akışını yönlendirmek için yukarıda bulunan yol yarılarının diplerinde derivasyon yapıları (derivasyon kanalları veya hendekler) (GBP-EK6) inşa edilmelidir. Yüzey akışı, sedimantasyon kontrolü ile ilgili önlemler uygulanarak doğal dere yataklarına yönlendirilmelidir (GBP-SK1 ve GBP-SK3). PYP çalışmaları sırasında eğimlerin bu doğal ya da inşaat öncesi kalıpları dikkate alınmalıdır (GBP-PY1, GBP-PY2, GBP-PY3 ve GBP-PY4). Projenin kapatma aşaması Maden Kapatma ve Rehabilitasyon Planına göre yapılacaktır.

Şekil 6-1: GBP Sahasının Kesimlerinden Genel Manzaralar

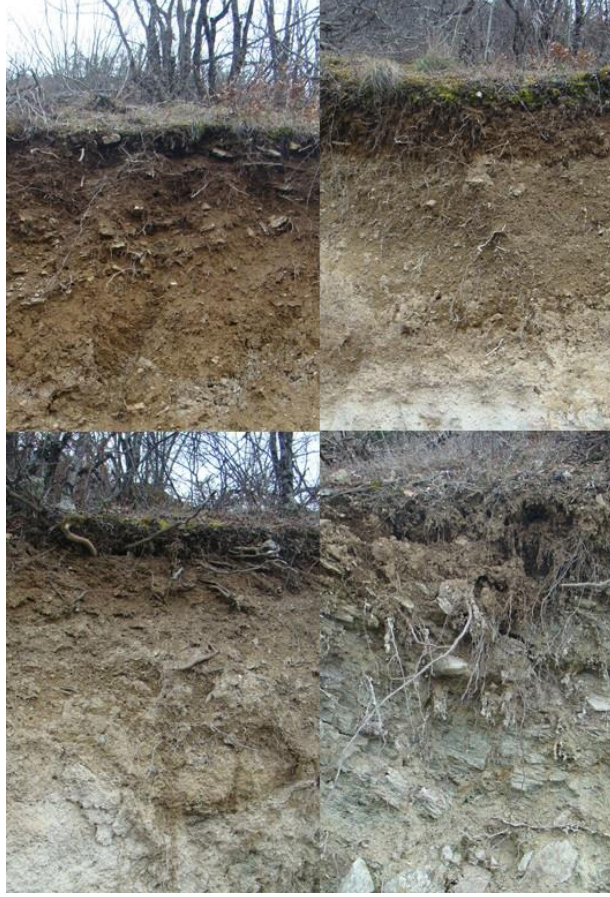
Genel olarak, orman örtüsü altındaki eğimli alanda üst toprağın kaynaklarını çok sınırlı şekilde gösteren A/C ve A/R horizonlarına sahip bir toprak profili mevcuttur. Bu sebeple, verimli üst toprak daha sonra sahada yapılacak olan peyzaj ve yenileme çalışmalarında (GBP-PY1 ve GBP-PY4) kullanılmak üzere ayrılan depolama alanında uygun şekilde depolanarak korunmalıdır. GBP şantiyesinden alınan toprak profili numuneleri Şekil 6-4'te gösterilmektedir.

Şekil 6-4: GBP Şantiyesinden Alınan Toprak Profili Numuneleri

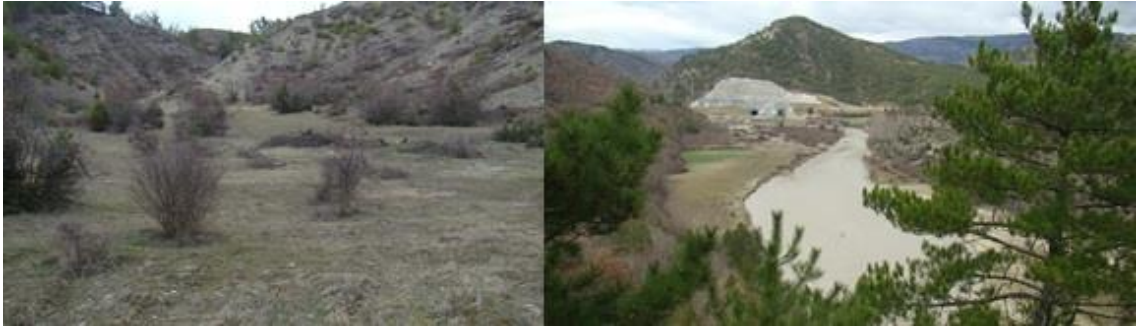
Şekil 6-1 ve Şekil 6-2'de verilen Proje sahalarından farklı olarak, bazı bölgelerde önemli ölçüde toprak derinliği ve bitki örtüsü görülmüştür. Özellikle nehir kenarlarında bulunan düz alüvyal alanlar (akarsu taraçası) ve hafif eğimli kolüvyal alanlarda oldukça fazla toprak kaynakları bulunmaktadır (bakınız Şekil 6-5 ve Şekil 6-6).

Şekil 6-5: GBP Şantiyesi çevresindeki Boşaltma Havzasında Nehir Kenarlarında Bulunan Hafif Eğimli Kolüvyal Alanlar (solda) ve Düz Alüvyal Akarsu Taraçaları (sağda)

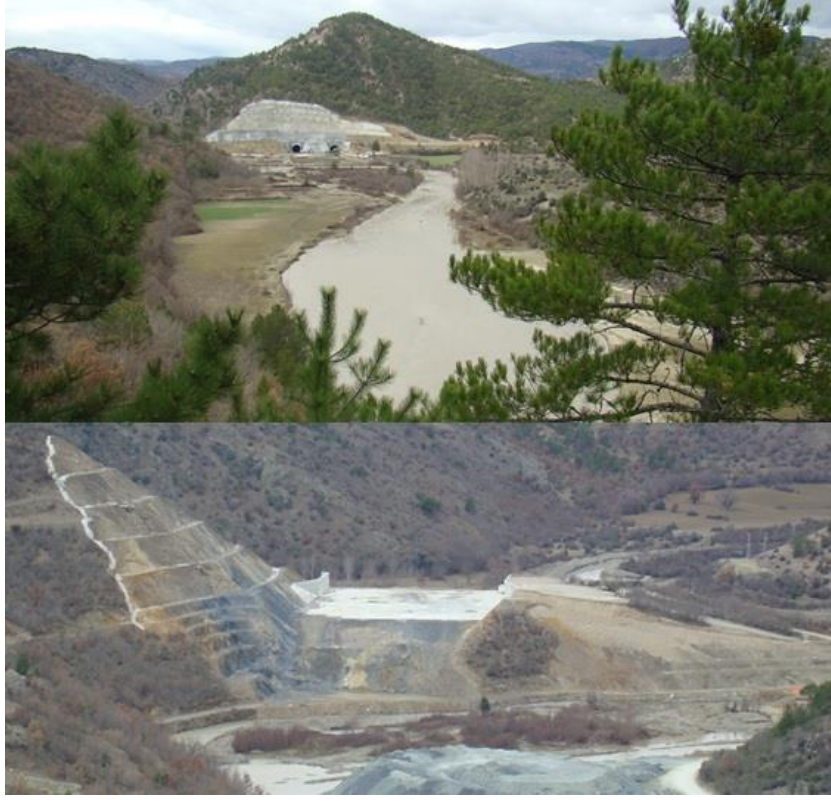
Şekil 6-7: GBP Maden Sahası Şantiyesi Derivasyon tüneli (üstte) ve Dolusavak (altta) İnşaatı

Yüzey akışını zapt etmek için yukarıda bulunan yol yarlarının diplerinde derivasyon yapıları (derivasyon kanalları veya hendekler) (GBP-EK6) oldukça önemlidir. Yüzey akışı, sedimantasyonu azaltıcı önlemler uygulanarak doğal dere yataklarına yönlendirilmelidir (GBP-SK1 ve GBP-SK3). PYP çalışmaları sırasında eğimlerin bu doğal ya da inşaat öncesi kalıpları dikkate alınmalıdır (GBP-PY1, GBP-PY2, GBP-PY3 ve GBP-PY4).

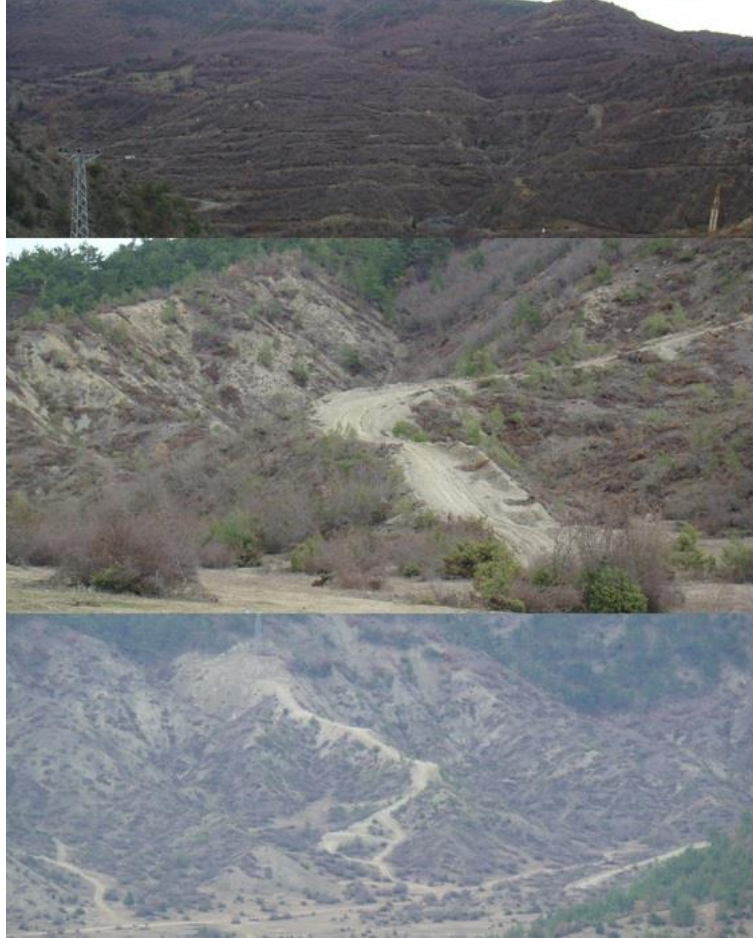
Şekil 6-8: GBP Maden Sahasındaki Yol Yarlarının (açık erişim veya servis yollarına) İnşaat Çalışmaları
